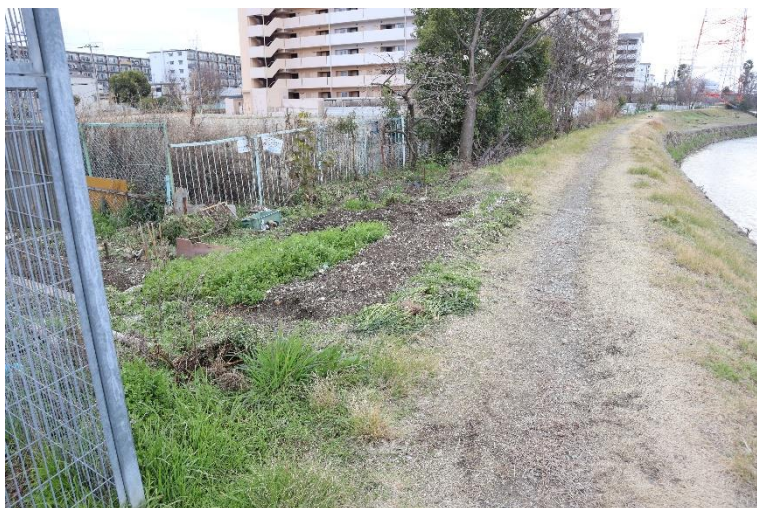
⑨鉄塔横、畑が造成されている状況を撮影

※土地の所有者が不明ですが、一見したところ、土手を崩し樹木を伐採して畑を造成している。土手であるならば、本来の機能を害する恐れがある。

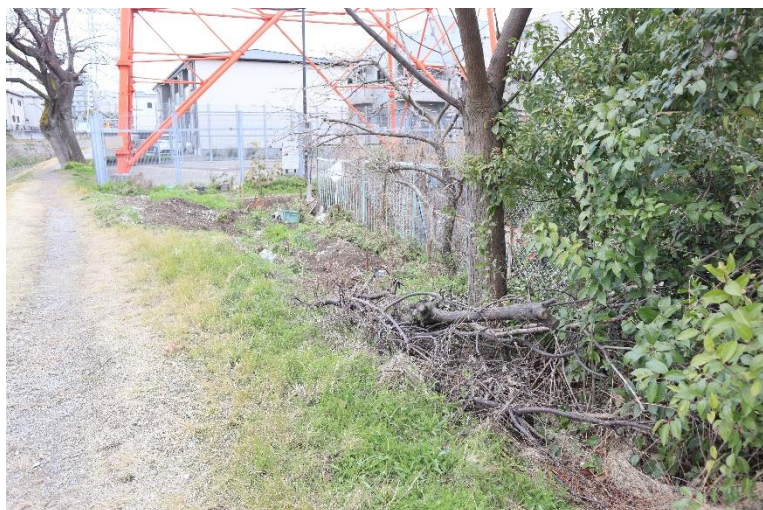
⑨同、反対側⑩付近より北側を撮影。樹木を伐採している？

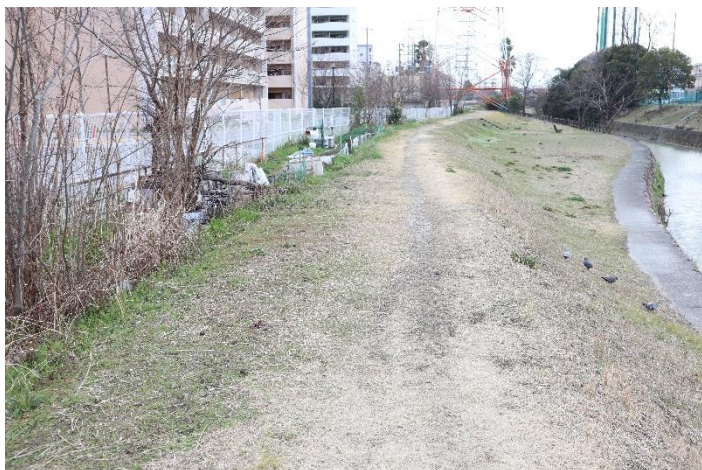
⑪別の畑が造成されている所を撮影

※この場所も、土地の所有者が不明ですが、一見したところ⑨と同様に樹木を伐採して畑を造成している。

土手であるならば、本来の機能を害する恐れがある。

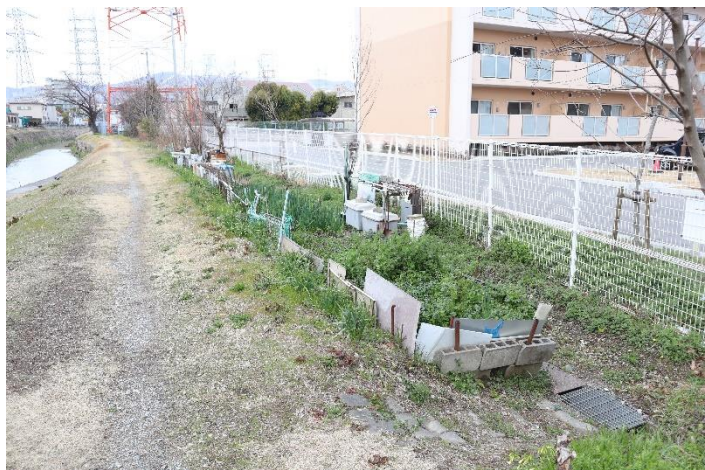
⑪畑を反対方向(南側から北側へ)から撮影

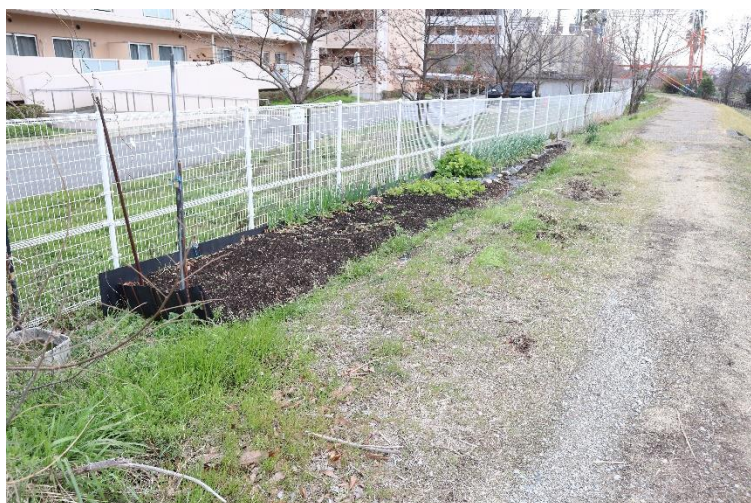
さらに、続けて畑が造成されている所を撮影

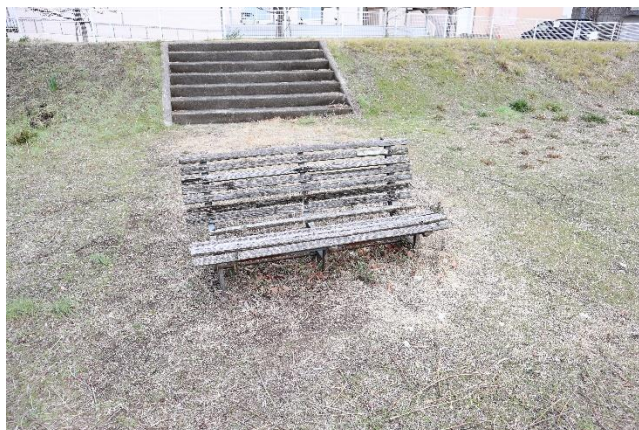
※当該ベンチを撮影

かなり傷んでおり、使用するのは難しい状況。(ケガをするかもしれません。)

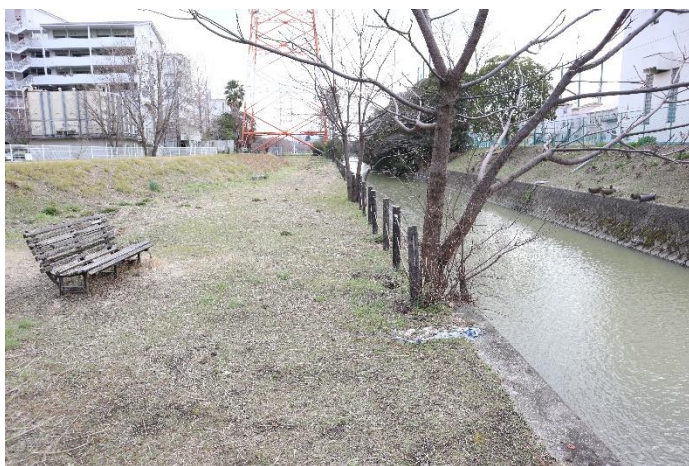
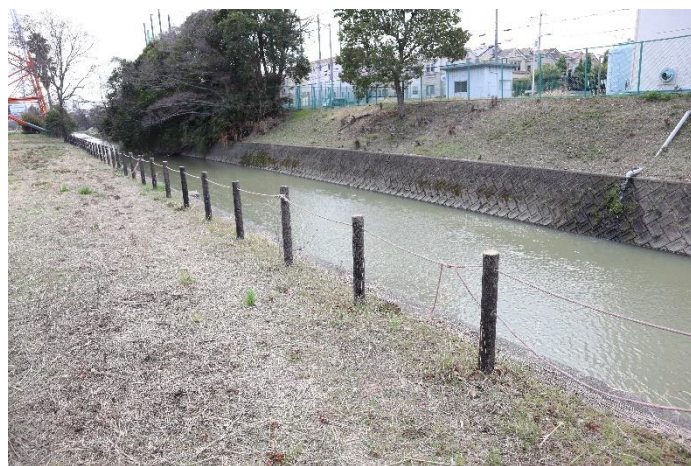
⑬護岸および、落下防止柵を撮影

※落下防止柵が設置されているが、ロープが切れており、危険な状態となっている。

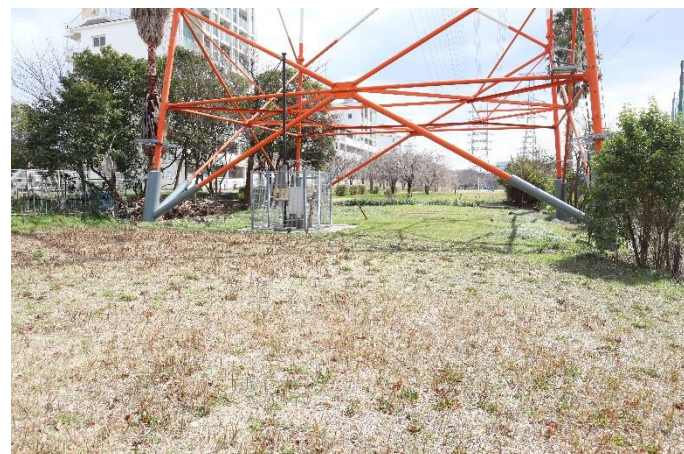
⑮同、鉄塔付近を撮影

※鉄塔周辺には立入禁止などの措置がされておらず、自由に鉄塔下に入る事が出来る。

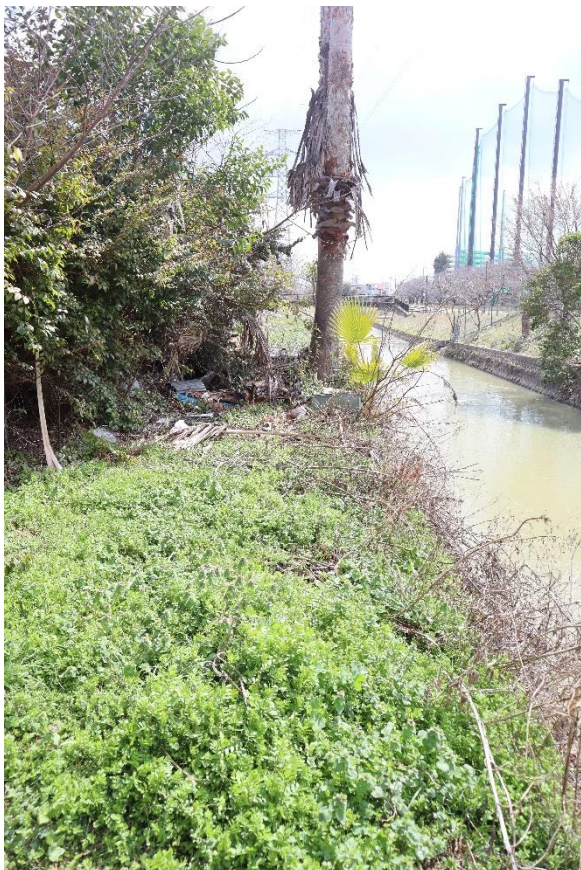
⑭鉄塔南側から護岸に入れる部分を撮影

※鉄塔南側から入れる部分（樹木の中に落下防止柵あり）として護岸上部に平坦なスペースがあります。ここは、落下防止柵の川側となっており、誰でも自由に入出りできる状態となっています。また、この場所は公園側からは樹木によって見る事ができず、危険な場所となっている。

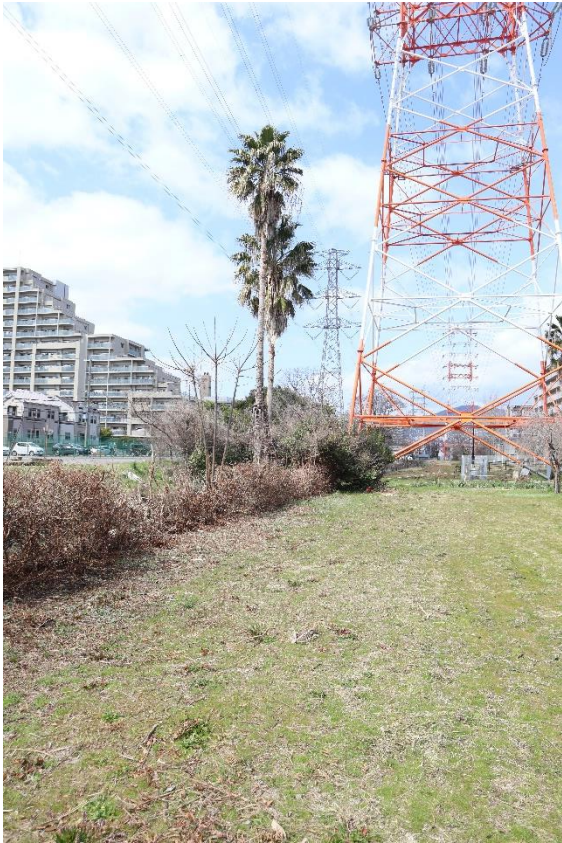
⑰鉄塔および、ヤシの木を撮影

※鉄塔付近にヤシの木が数本あり、その皮・枝葉が広範囲に落下しています。

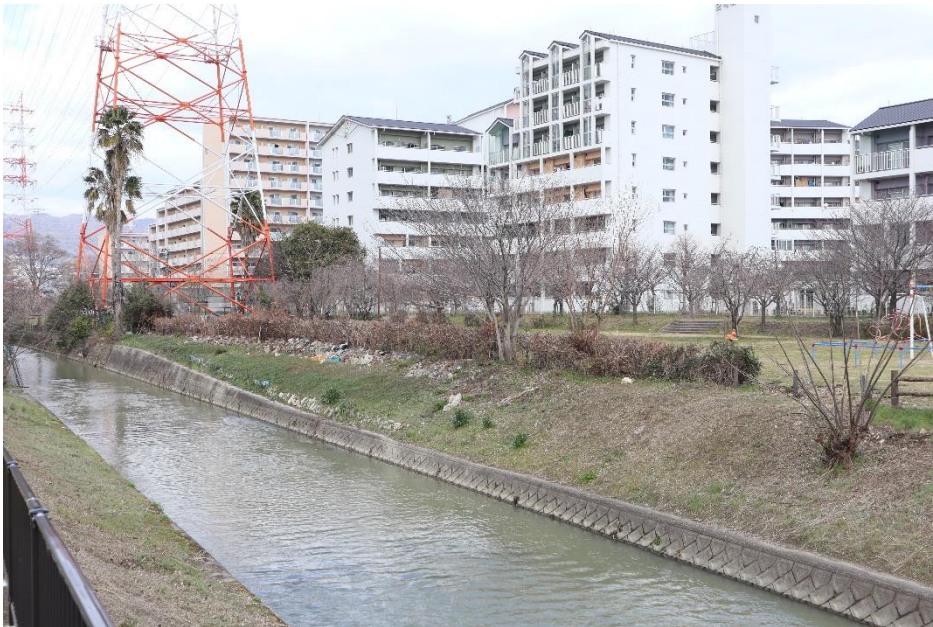
⑰護岸、土手部分を対岸より撮影

※護岸が下がり、土手の斜面部分が増えるのに合わせて、波板などを使用して簡易な護岸が作られているため、崩れやすい足場となっており、知らずに近寄ると危険な状態となっている。

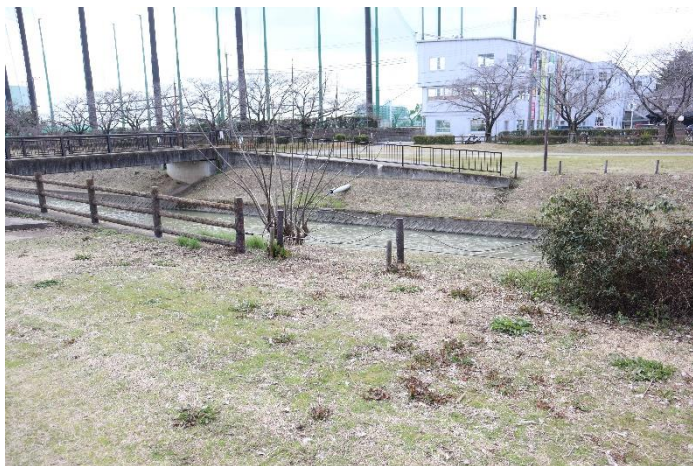
⑱橋の北東側落下防止柵を撮影

※橋周辺の金属製落下防止柵からロープに変わる部分でロープの切断が見られ、出入りが自由な状態となっている。
