地域ごとのまちづくり計画対話シート

項目	入力欄
まちづくり協議会名	安倉地区まちづくり協議会
地域ごとのまちづくり計画	【基本目標】 3.歴史・公園「自然と歴史がいきづくまち」
	【具体的な取り組み】 大堀川河川敷・公園の落下防止柵などの整備、管理の要望
取組内容の関係課	公園河川課

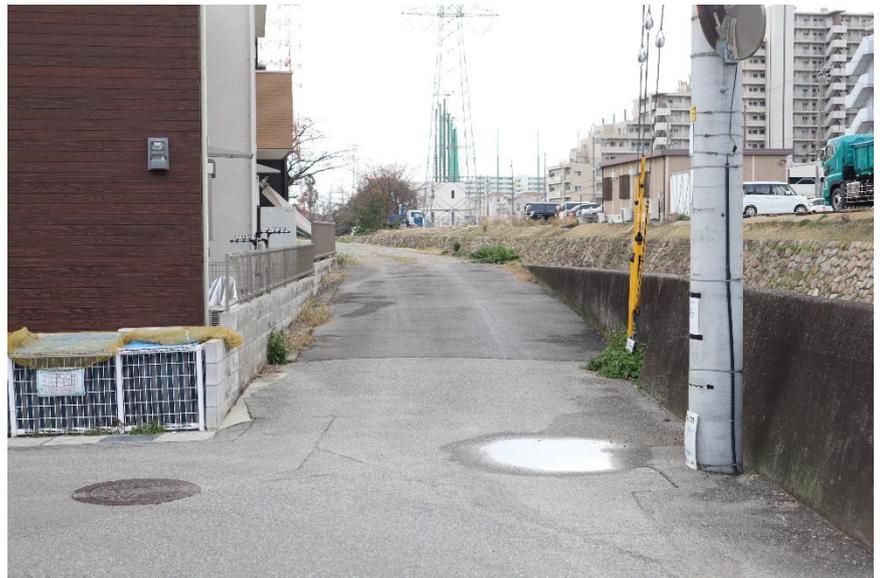
④川の護岸(立ち上がり)最終部を撮影

※護岸の立ち上がり部分が、川への落下防止の役割をしているが、路面高さが上がってくる箇所までとなっている。

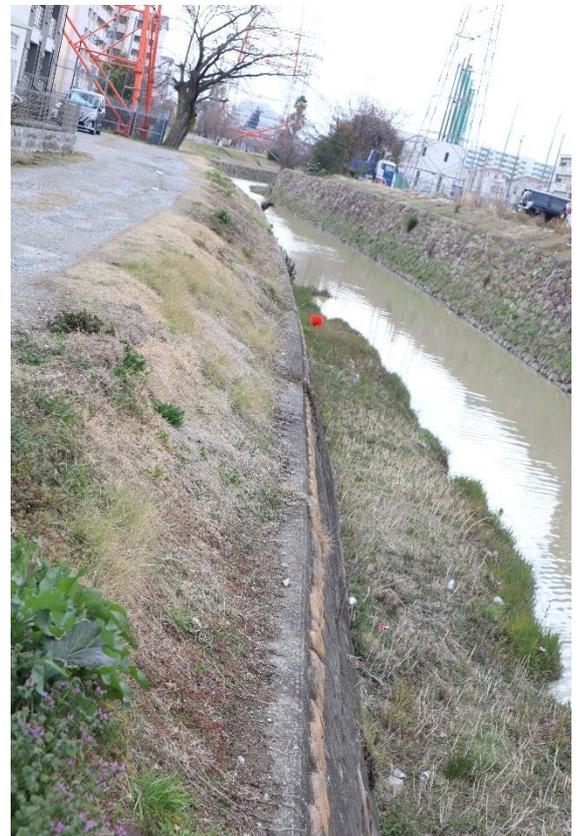
⑥護岸上部、土手部分を撮影

※川面から路面までは相当の高さがあるが、落下防止柵などの対策はされておらず、子どもなどが遊びで転落する恐れがあります。
また、アスファルト舗装がされていないところは、路肩の整備がされていないため、車両等脱輪や転落の恐れがあります。

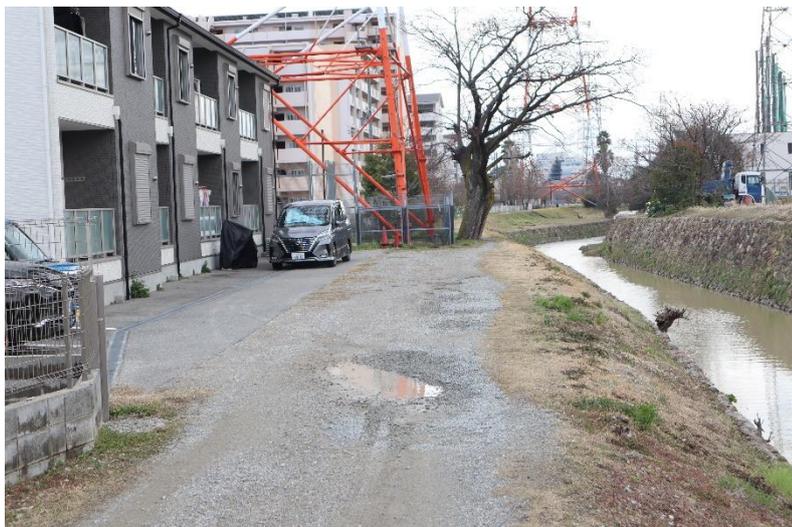
⑦車両(4輪)が進入できる最終部を撮影

※鉄塔の手前まで道路(?)として集合住宅の駐車場へ出入りする為に利用されている。※電力会社の点検などよりも利用頻度が高い。(落下防止柵や路肩の整備はされていない。)

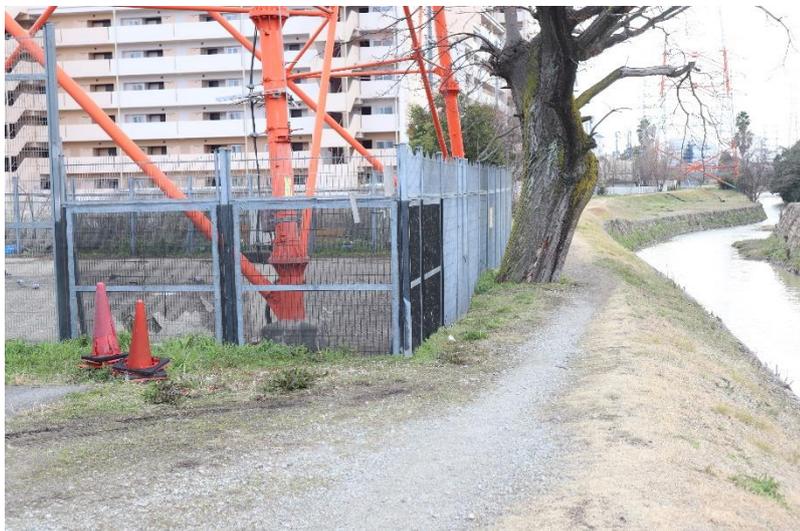
⑧鉄塔横(道幅の狭い場所)を撮影

※鉄塔横は元々道幅が狭いが、さらに樹木がある為に、自転車での通行もかなり困難な状態となっている。落下防止柵や路肩の整備もされていないので、かなり危険な場所と言える。
