2023年3月25日

まちづくり計画に基づく危険箇所要望書

安倉地区まちづくり協議会

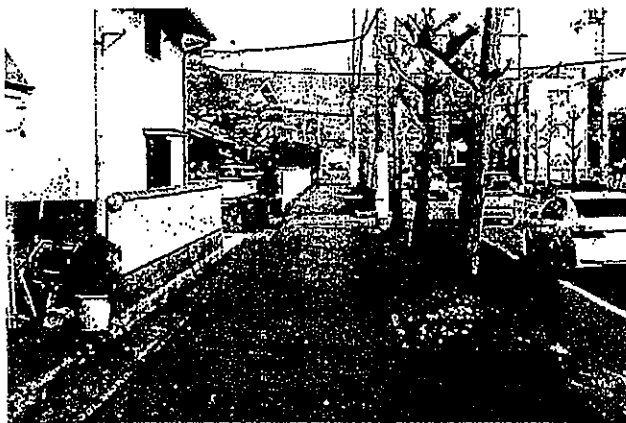
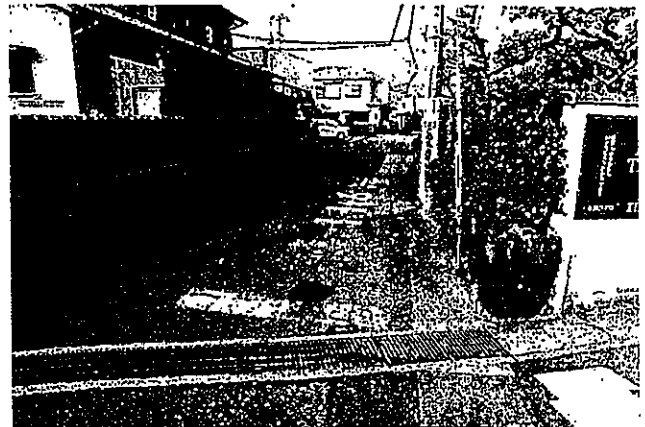
安倉中3丁目の住宅街から県道142号線に合流する信号の無い三叉路ですが、合流しようとする車両から県道を通行する歩行者や自転車が停止線から目視できません。

目視するためには、県道の歩道部分のかなりの幅を塞ぐ辺りまで前進する必要があります。

また、県道を通行する歩行者・自転車も合流車両を確認しづらく、幹線道路の「歩道」を通行している安心感から特に減速や立ち止まる事も無く、かなり危険な状態となっています。

県道142号線、南側から三叉路を撮影（左）と県道側から住宅街から合流する道路（右）を撮影。

車両から交差する歩行者・自転車が確認出来るようにカーブミラーの設置を御願い致します。

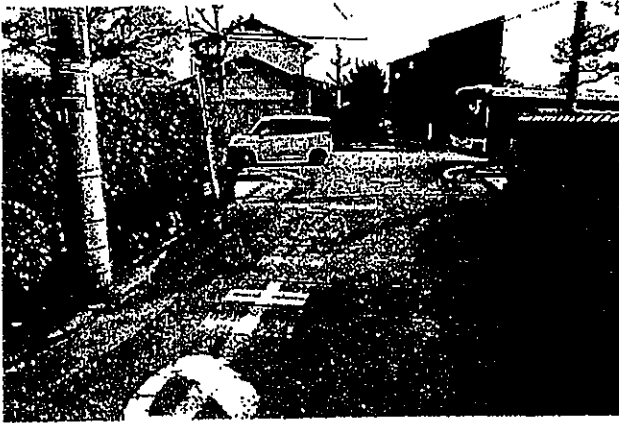
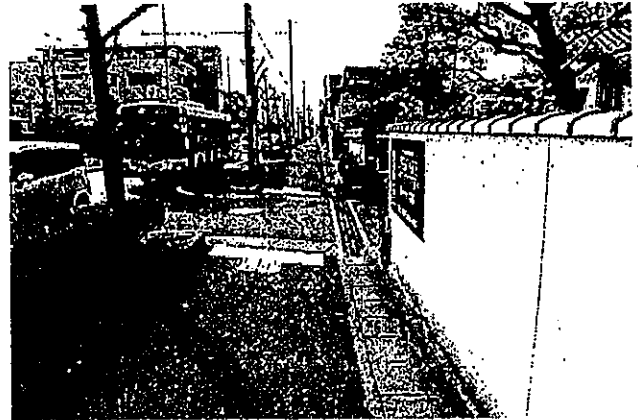
住宅街から県道 142 号線に合流する三叉路を撮影（左）と県道北側から三叉路（右）を撮影。

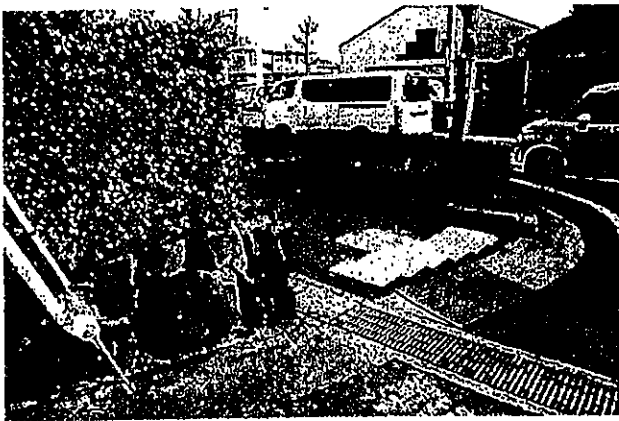
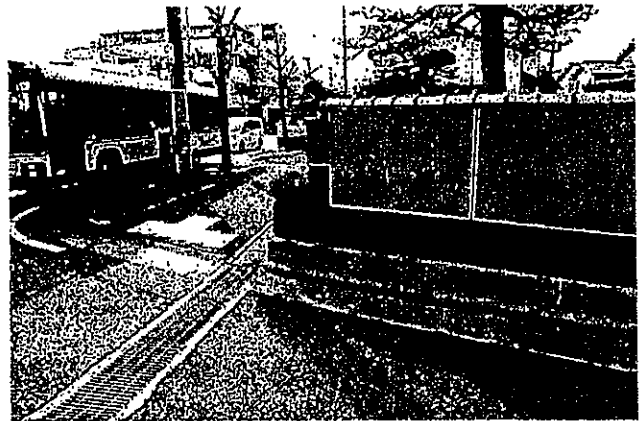
停止線から県道 142 号線北側見通し（左）と南側見通し（右）を撮影。北側は特に目視できない。

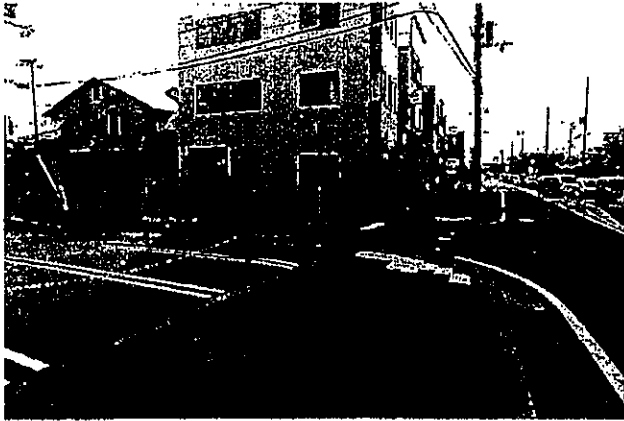
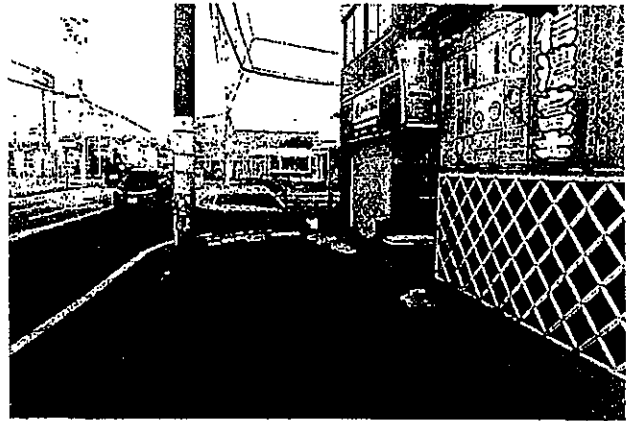
安倉中5丁目の住宅街から県道142号線に合流する信号の無い三叉路（メガネの愛眼のある三叉路）ですが、一旦停止の標識と路面の停止線がズレており、車両を運転するドライバーから判りにくくなっています。

県道に合流しようとする車両から県道を通行する歩行者や自転車（三叉路から南側）が停止線から目視できません。①と同様目視するためには、県道の歩道部分のかなりの幅を塞ぐ辺りまで前進する必要があります。

また、三叉路の南側から県道を通行する歩行者・自転車も合流車両を非常に確認しづらく、特に減速や立ち止まる事も無く、かなり危険な状態となっています。

県道 142 号線、北側から三叉路を撮影（左）と県道南側から三叉路（右）を撮影。停止線が若干見える程度。

合流する車両から交差する歩行者・自転車が確認出来るようにカーブミラーの設置を御願い致します。

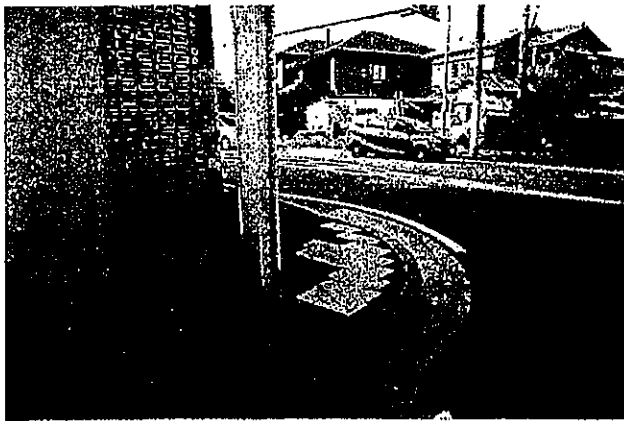
停止線から県道 142 号線南側見通し（左）を撮影。

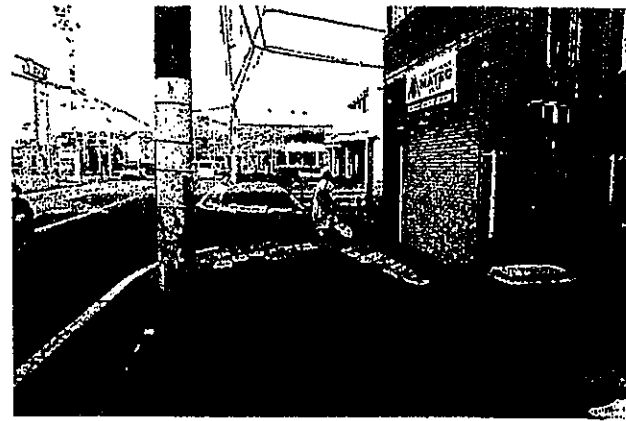
この道は、並行する国道176号線の「安倉中交差点」渋滞を回避する”抜け道”として利用する車両が多く、朝夕の通勤ラッシュ時に通行する車両もかなり多く危険な状態です。

県道南側から三叉路（右）を撮影中、歩行者と車両が接触しそうになった所を偶然撮影。

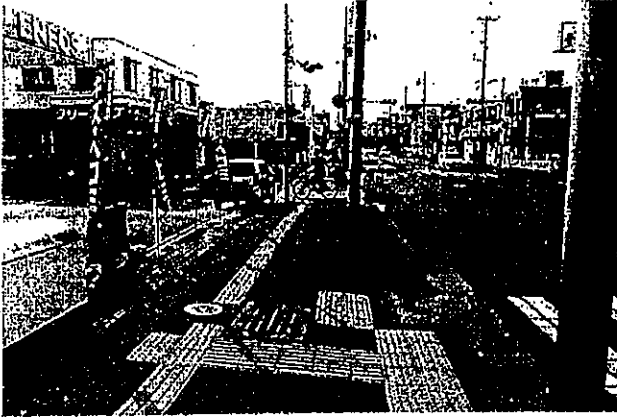
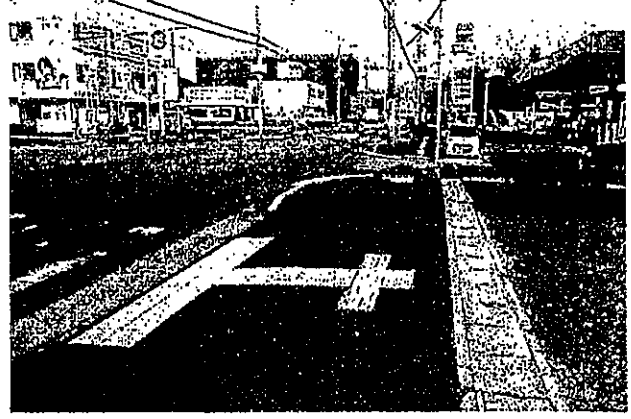
安倉南 1 丁目交差点南東側（クリーニング店側）の歩道に車止めやガードレールが無く、交差点からお店に車が自由に入出入りできる状態となっており、歩道で信号待ちの歩行者や自転車が安全に待機できる場所がありません。

また、交差点での事故や運転を誤った車両が突っ込んできた場合も同様に車両を止める手立てが無く（同交差点西側はガードレールが設置されています。）小学生の登下校時に事故が発生した場合は大きな被害となります。

県道 142 号線、北側から交差点東側を撮影（左）と県道南側から交差点東側（右）を撮影。車止めが無い様子。

早急にガードレールの設置及び、車止めの設置をお願いします。
