地域ごとのまちづくり計画対話シート

項目	入力欄
まちづくり協議会名	安倉地区まちづくり協議会
地域ごとのまちづくり計画	【基本目標】 3.歴史・公園「自然と歴史がいきづくまち」
	【具体的な取り組み】 大堀川河川敷・公園の落下防止柵などの整備、管理の要望
取組内容の関係課	公園河川課

3. 個別要点

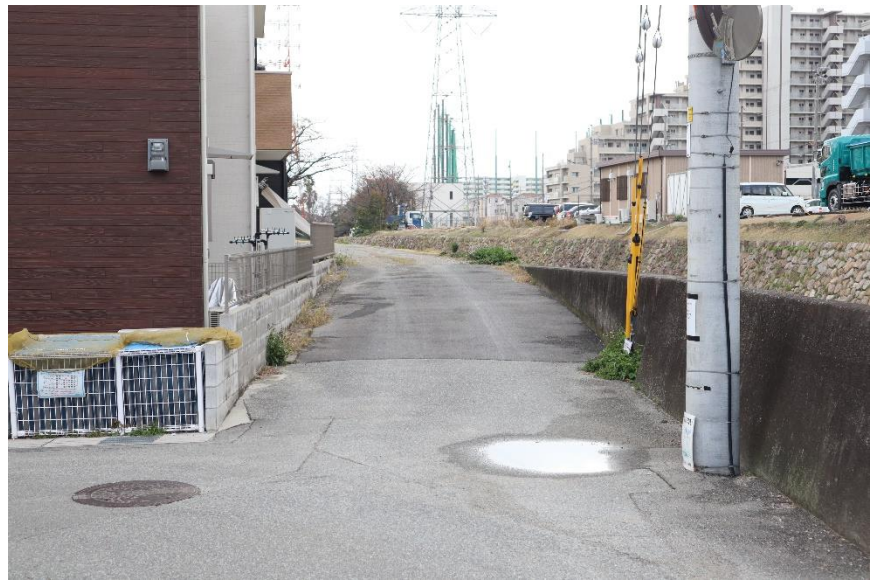
④川の護岸(立ち上がり)最終部を撮影

※護岸の立ち上がり部分が、川への落下防止の役割をしているが、路面高さが上がってくる箇所までとなっている。

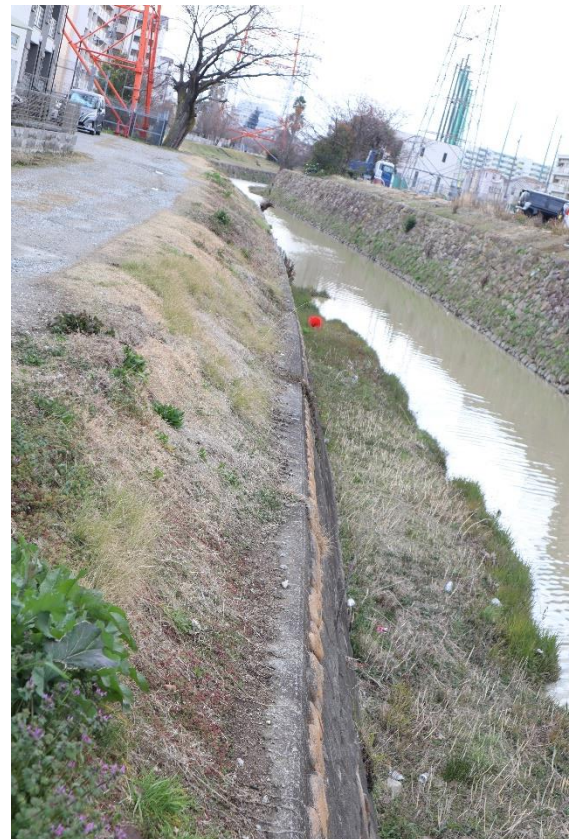
⑥護岸上部、土手部分を撮影

※川面から路面までは相当の高さがあるが、落下防止柵などの対策はされておらず、子どもなどが遊びで転落する恐れがあります。
また、アスファルト舗装がされていないところは、路肩の整備がされていないため、車両等脱輪や転落の恐れがあります。

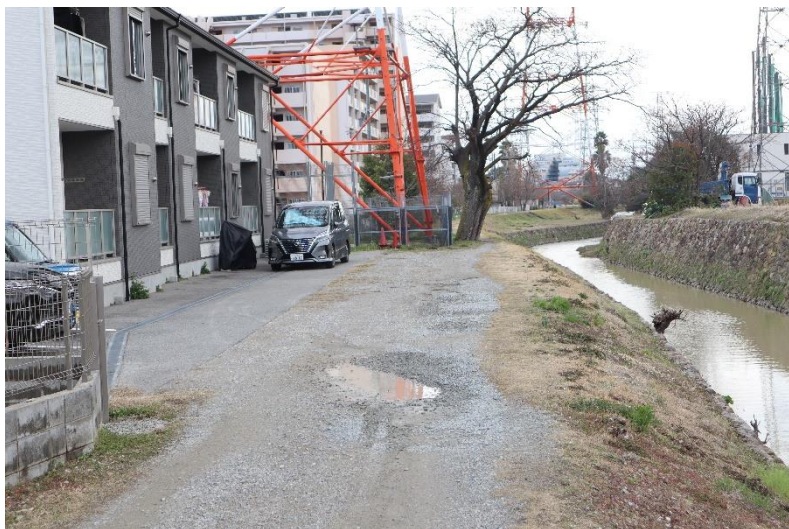
⑦車両(4輪)が進入できる最終部を撮影

※鉄塔の手前まで道路(?)として集合住宅の駐車場へ出入りする為に利用されている。※電力会社の点検などよりも利用頻度が高い。(落下防止柵や路肩の整備はされていない。)

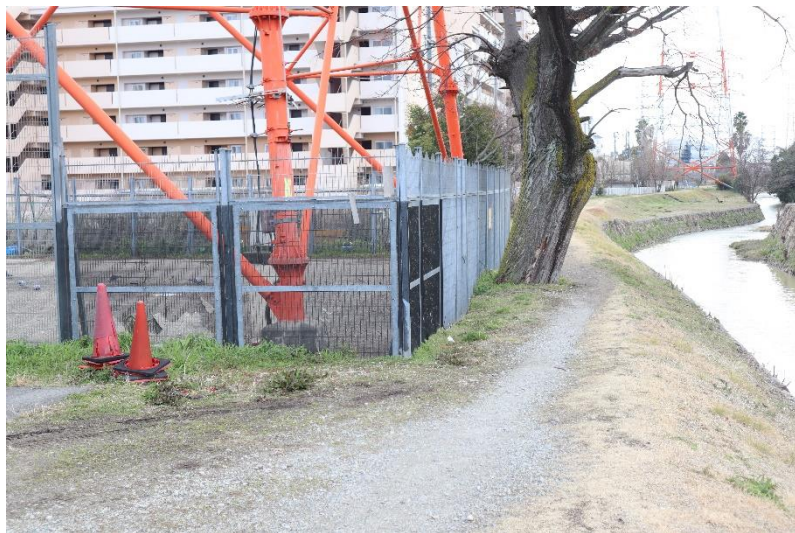
⑧鉄塔横(道幅の狭い場所)を撮影

※鉄塔横は元々道幅が狭いが、さらに樹木がある為に、自転車での通行もかなり困難な状態となっている。落下防止柵や路肩の整備もされていないので、かなり危険な場所と言える。

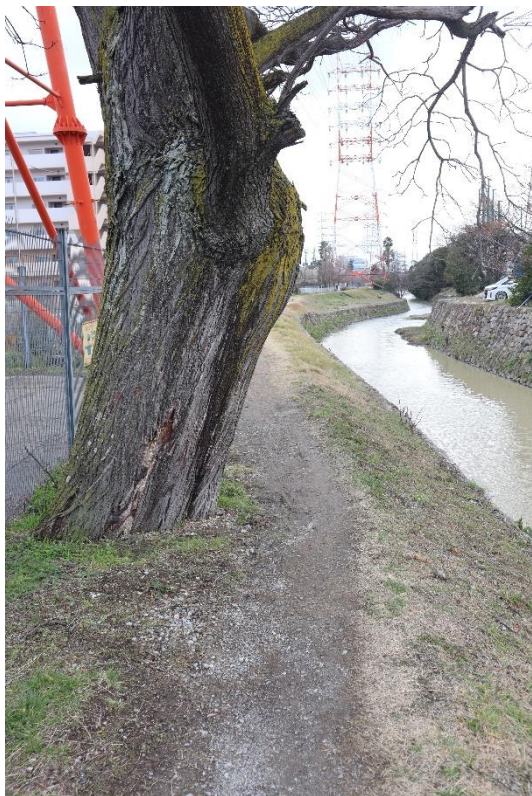
⑧同、樹木部分を撮影

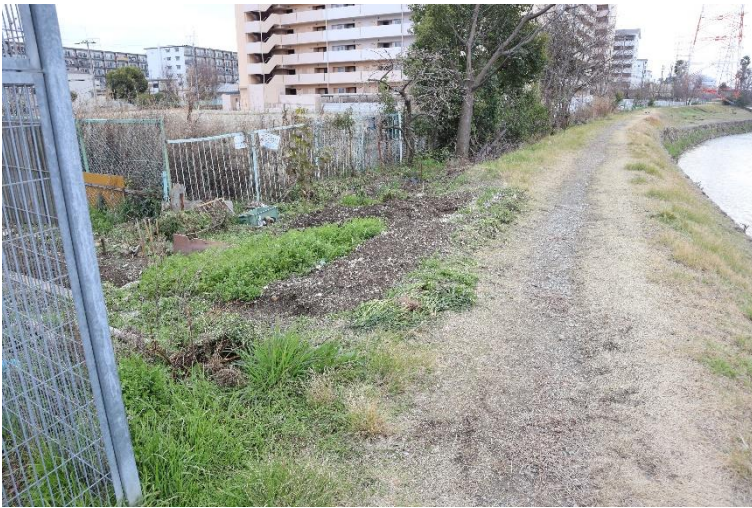
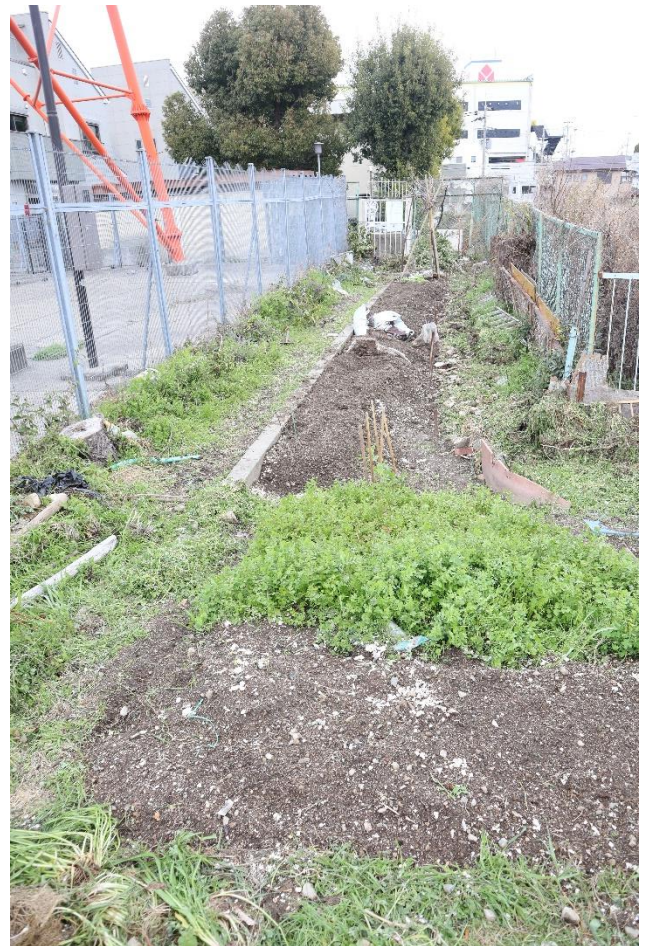
⑨鉄塔横、畑が造成されている状況を撮影

※土地の所有者が不明ですが、一見したところ、土手を崩し樹木を伐採して畑を造成している。土手であるならば、本来の機能を害する恐れがある。

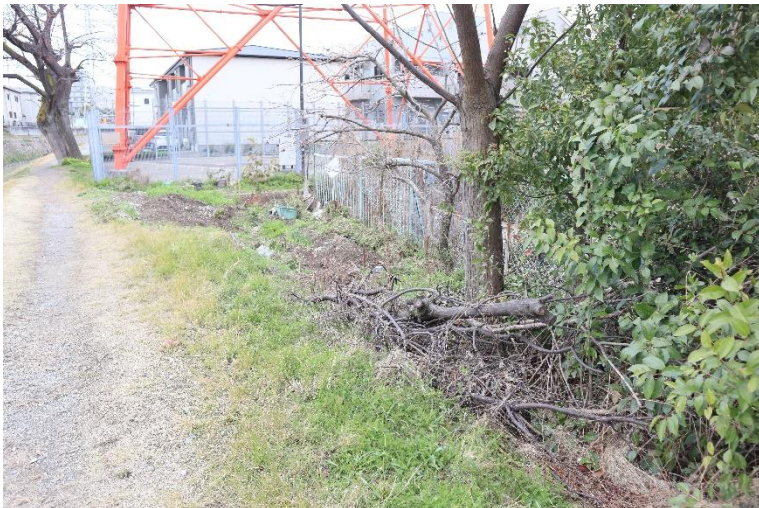
⑨同、反対側⑩付近より北側を撮影。樹木を伐採している？

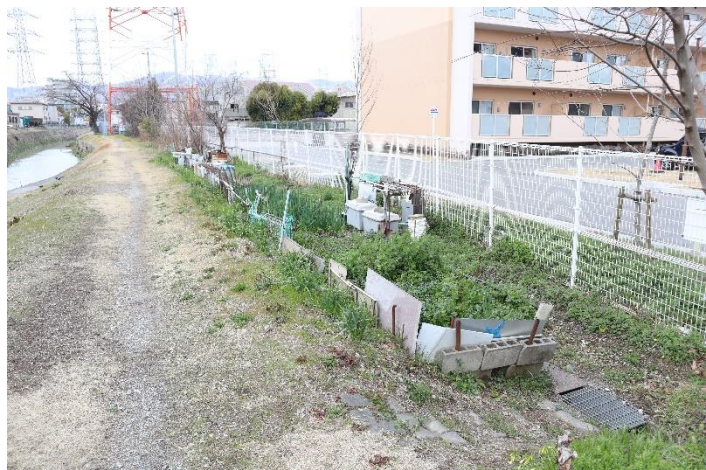
⑪畑を反対方向(南側から北側へ)から撮影

※この場所も、土地の所有者が不明ですが、一見したところ⑨と同様に樹木を伐採して畑を造成している。

土手であるならば、本来の機能を害する恐れがある。

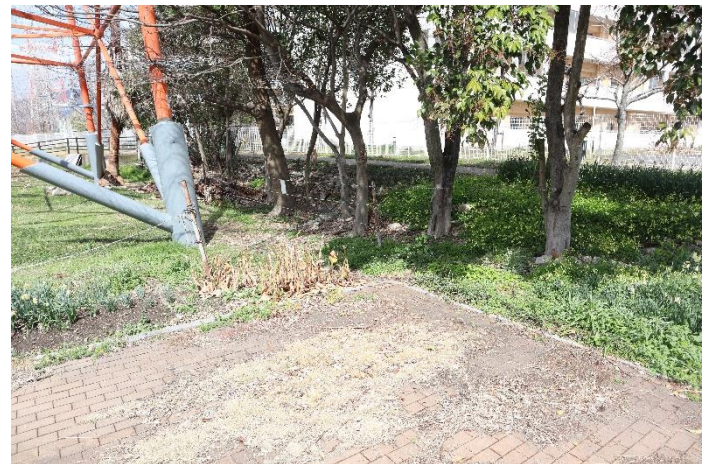
⑬同、鉄塔を南側から歩道向きに撮影

※鉄塔南側から歩道横、北側設備辺りにかけて「不法投棄禁止」の立て看板とロープがはられている。

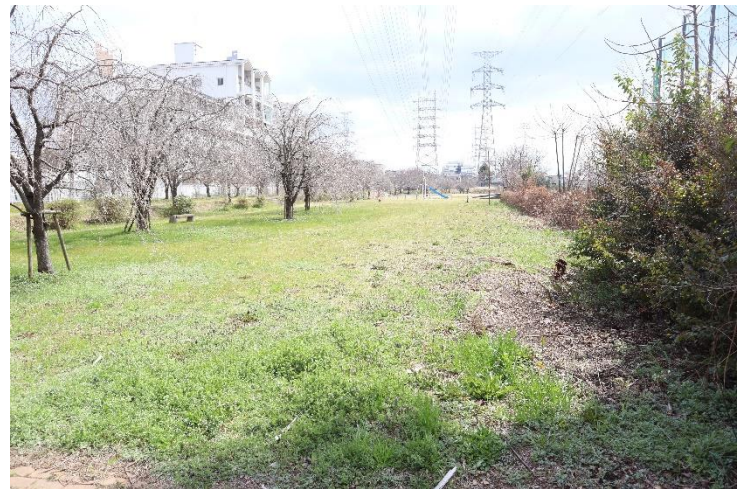
⑭同、公園側を撮影

※鉄塔南側から入れる部分（樹木の中に落下防止柵あり）として護岸上部に平坦なスペースがあります。ここは、落下防止柵の川側となっており、誰でも自由に入出りできる状態となっています。また、この場所は公園側からは樹木によって見る事ができず、危険な場所となっている。

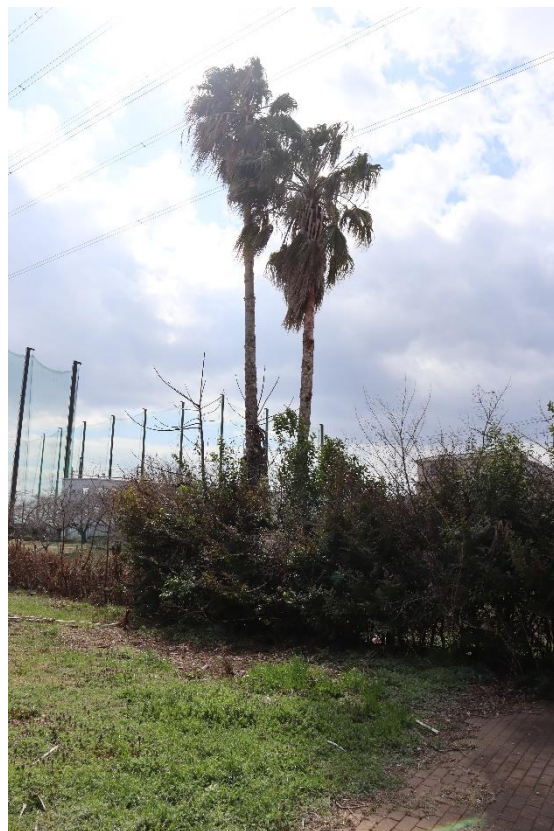
⑰同、鉄塔側からヤシの木を撮影

※鉄塔付近にヤシの木が数本あり、その皮・枝葉が広範囲に落下しています。

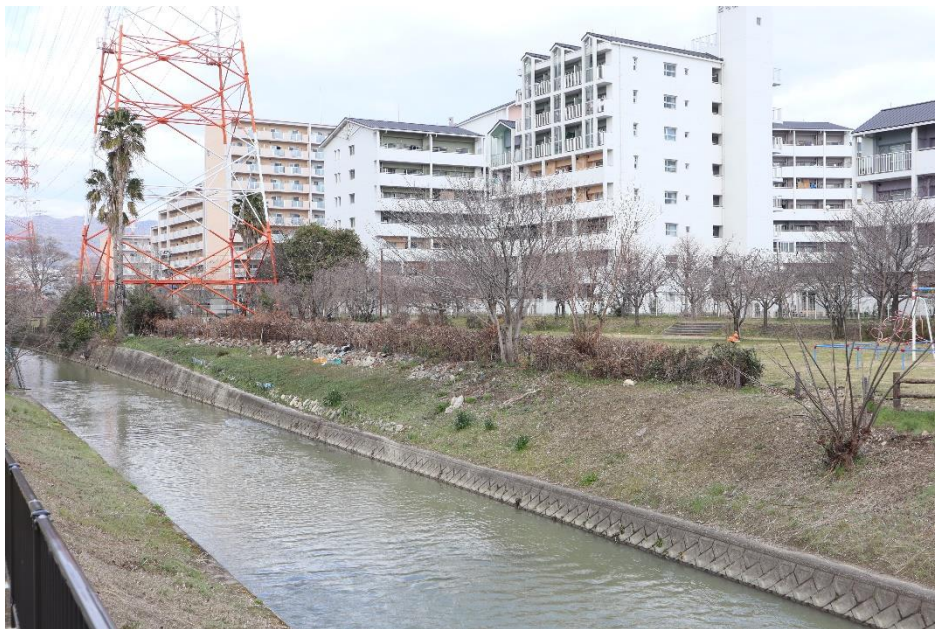
⑰護岸、土手部分を対岸より撮影

※護岸が下がり、土手の斜面部分が増えるのに合わせて、波板などを使用して簡易な護岸が作られているため、崩れやすい足場となっており、知らずに近寄ると危険な状態となっている。

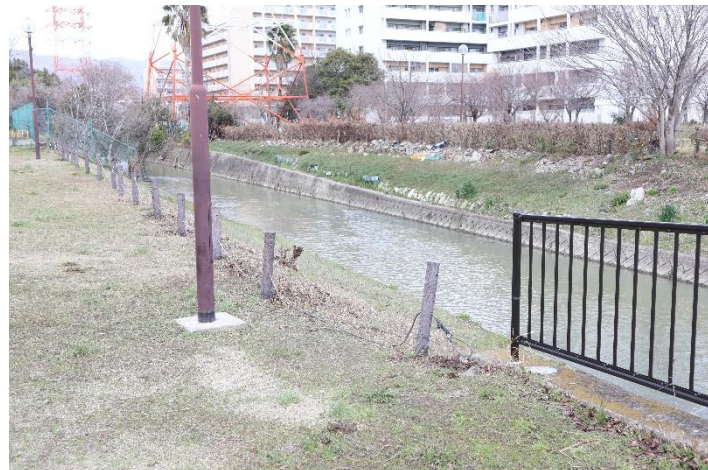
⑲橋の北西側落下防止柵を撮影

※橋周辺の金属製落下防止柵からロープに変わる部分でロープの切断が見られ、出入りが自由な状態となっている。

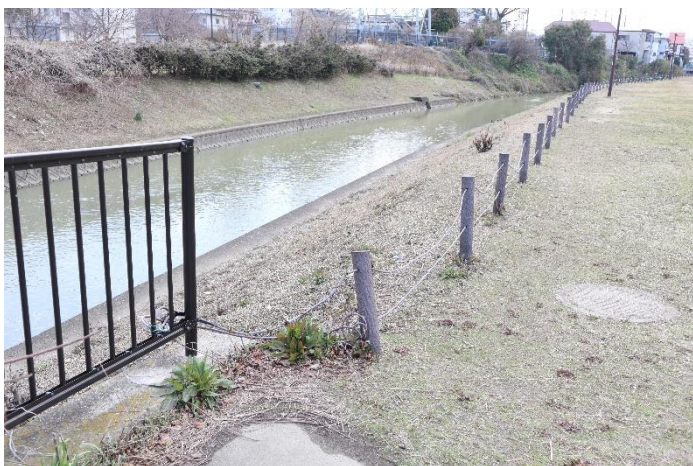
⑳橋の南西側落下防止柵を撮影
