地域ごとのまちづくり計画対話シート

項目	入力欄
まちづくり協議会名	安倉地区まちづくり協議会
地域ごとのまちづくり計画	【基本目標】 3.歴史・公園「自然と歴史がいきづくまち」
	【具体的な取り組み】 大堀川河川敷・公園の落下防止柵などの整備、管理の要望
取組内容の関係課	公園河川課

3. 個別要点

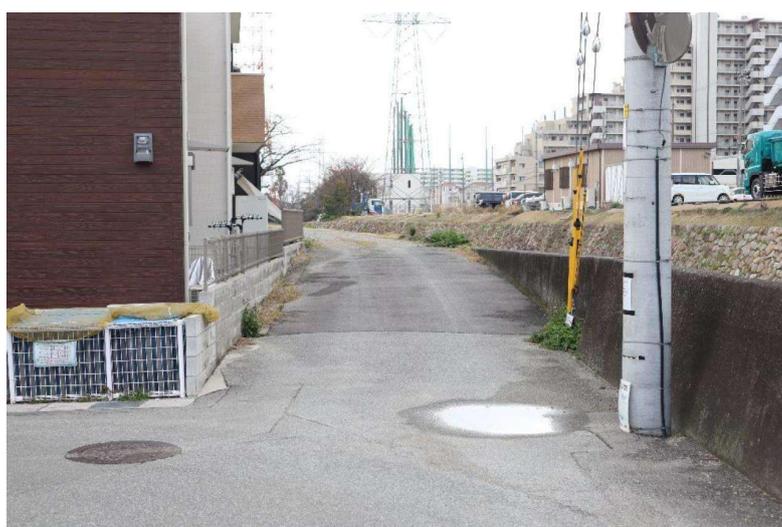
④川の護岸(立ち上がり)最終部を撮影

※護岸の立ち上がり部分が、川への落下防止の役割をしているが、路面高さが上がってくる箇所までとなっている。

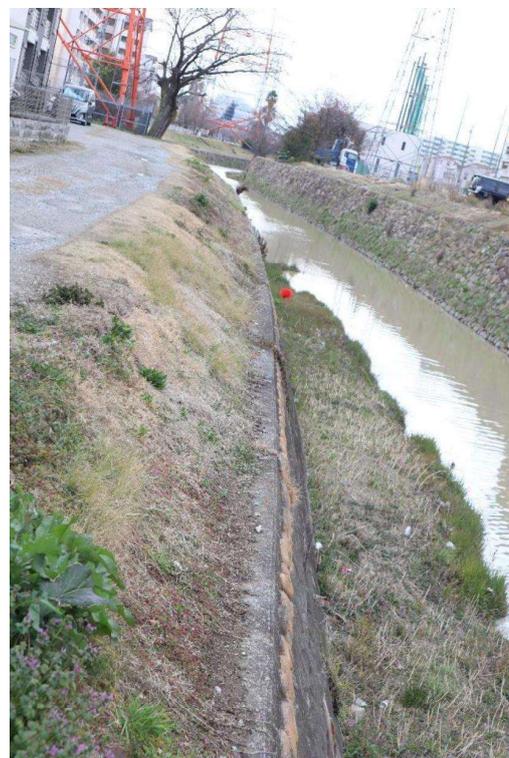
⑥護岸上部、土手部分を撮影

※川面から路面までは相当の高さがあるが、落下防止柵などの対策はされておらず、子どもなどが遊びで転落する恐れがあります。
また、アスファルト舗装がされていないところは、路肩の整備がされていないため、車両等脱輪や転落の恐れがあります。

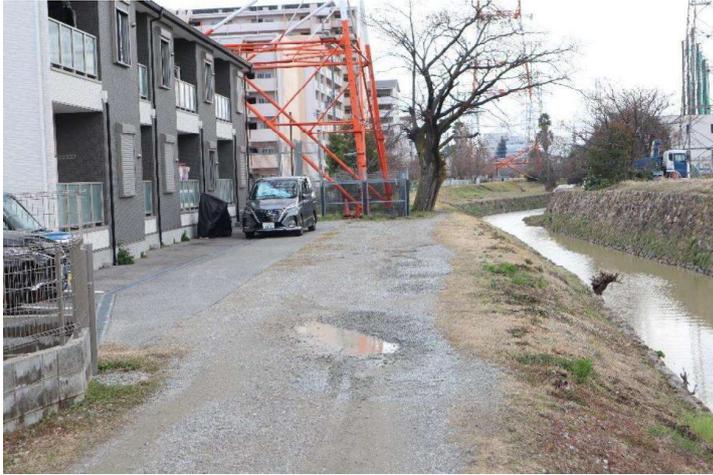
⑦車両(4輪)が進入できる最終部を撮影

※鉄塔の手前まで道路(?)として集合住宅の駐車場へ出入りする為に利用されている。※電力会社の点検などよりも利用頻度が高い。(落下防止柵や路肩の整備はされていない。)

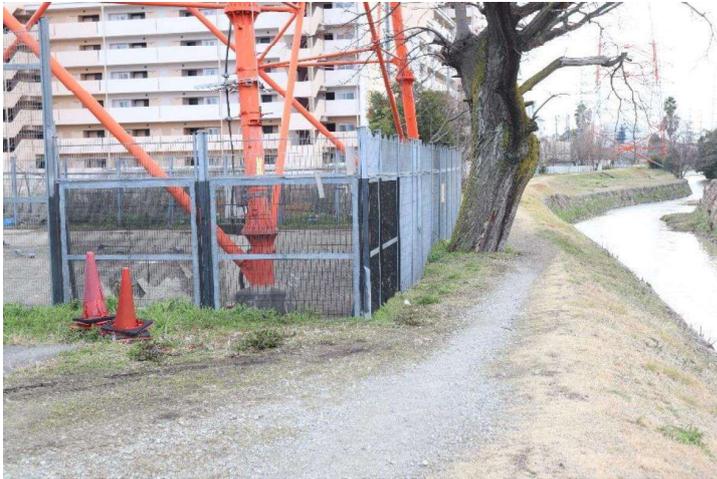
⑧鉄塔横(道幅の狭い場所)を撮影

※鉄塔横は元々道幅が狭いが、さらに樹木がある為に、自転車での通行もかなり困難な状態となっている。落下防止柵や路肩の整備もされていないので、かなり危険な場所と言える。

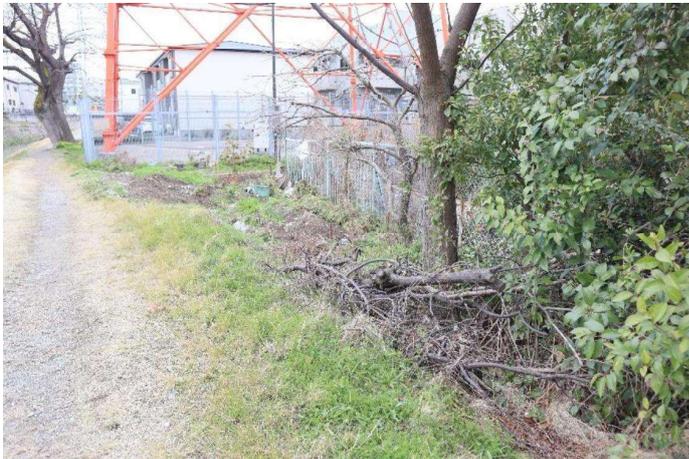
⑨同、反対側⑩付近より北側を撮影。樹木を伐採している？

※土地の所有者が不明ですが、一見したところ、土手を崩し樹木を伐採して畑を造成している。土手であるならば、本来の機能を害する恐れがある。

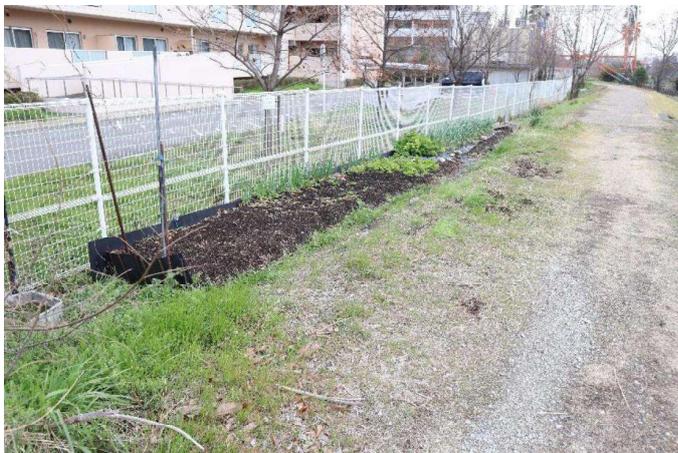
さらに、続けて畑が造成されている所を撮影

※この場所も、土地の所有者が不明ですが、一見したところ⑨と同様に樹木を伐採して畑を造成している。

土手であるならば、本来の機能を害する恐れがある。

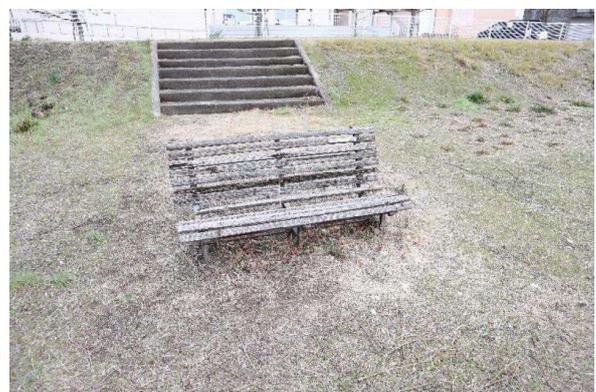
※当該ベンチを撮影

かなり傷んでおり、使用するのには難しい状況。(ケガをするかもしれません。)

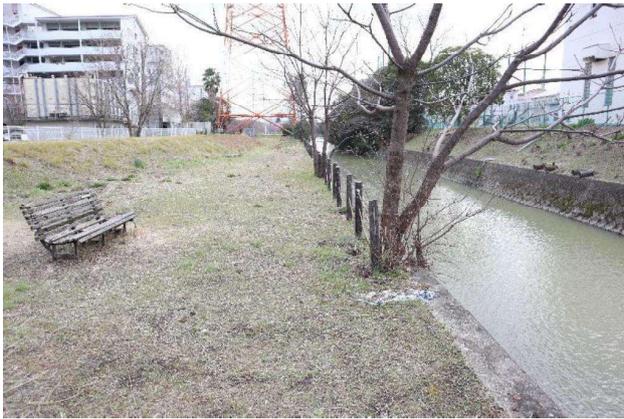
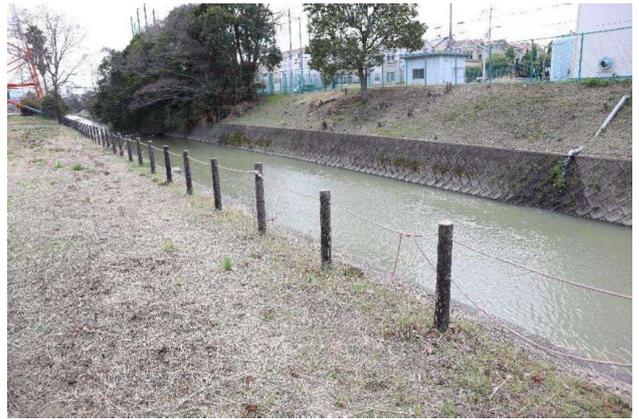
⑬護岸および、落下防止柵を撮影

※落下防止柵が設置されているが、ロープが切れており、危険な状態となっている。

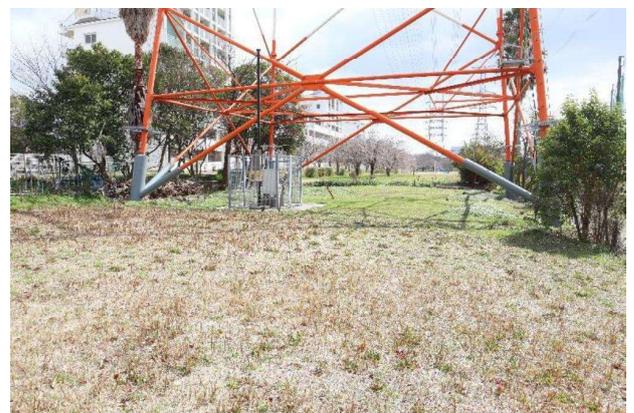
⑮同、鉄塔付近を撮影

※鉄塔周辺には立入禁止などの措置がされておらず、自由に鉄塔下に入る事が出来る。

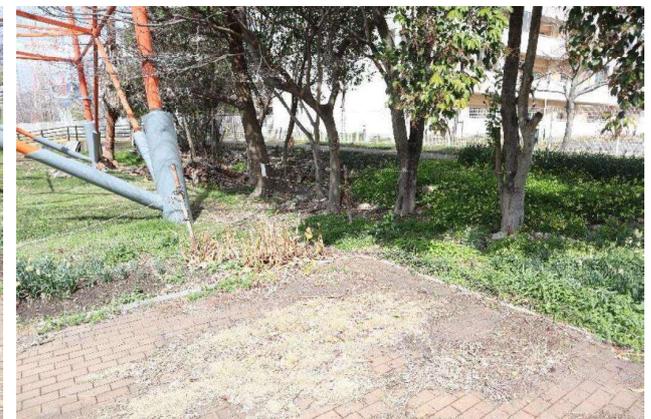
⑮同、鉄塔を南側から歩道向きに撮影

※鉄塔南側から歩道横、北側設備辺りにかけて「不法投棄禁止」の立て看板とロープがはられている。

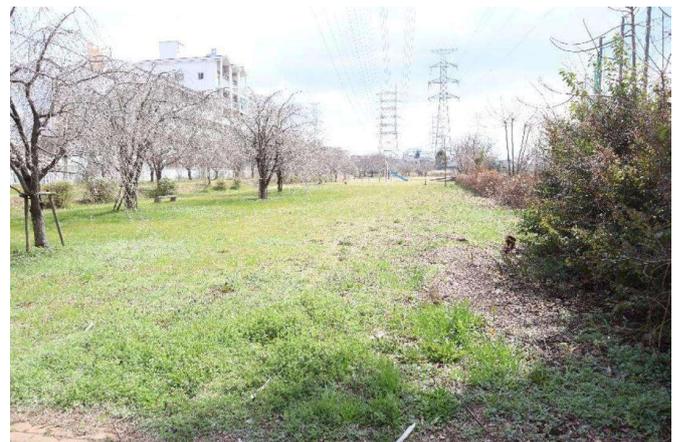
⑯同、公園側を撮影

※鉄塔南側から入れる部分（樹木の中に落下防止柵あり）として護岸上部に平坦なスペースがあります。ここは、落下防止柵の川側となっており、誰でも自由に入出力できる状態となっています。また、この場所は公園側からは樹木によって見る事ができず、危険な場所となっている。

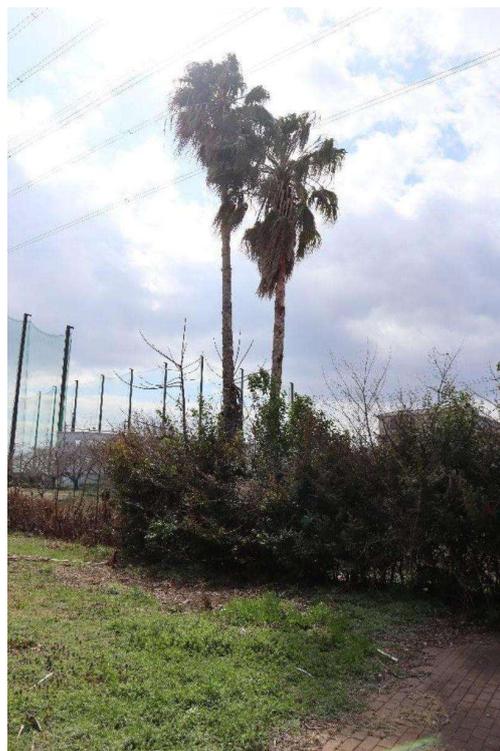
⑪同、鉄塔側からヤシの木を撮影

※鉄塔付近にヤシの木が数本あり、その皮・枝葉が広範囲に落下しています。

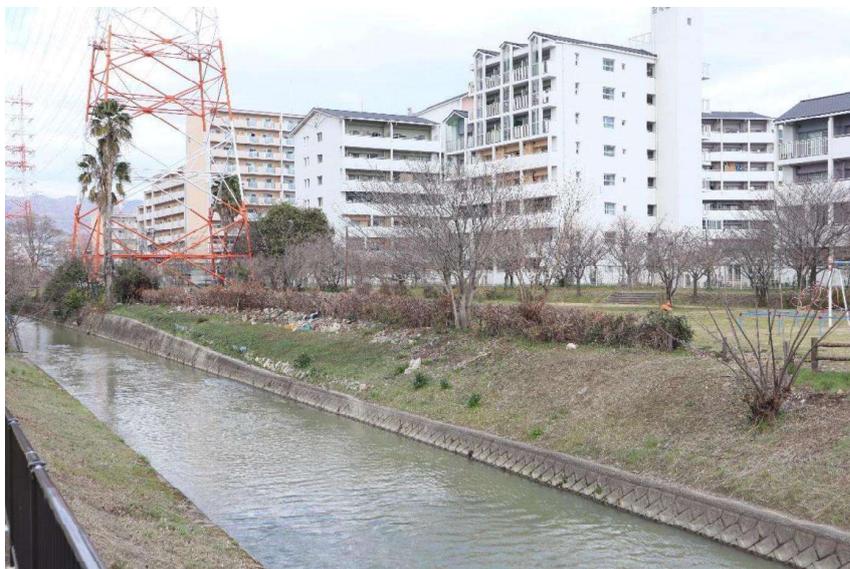
⑫護岸、土手部分を対岸より撮影

※護岸が下がり、土手の斜面部分が増えるのに合わせて、波板などを使用して簡易な護岸が作られているため、崩れやすい足場となっており、知らずに近寄ると危険な状態となっている。

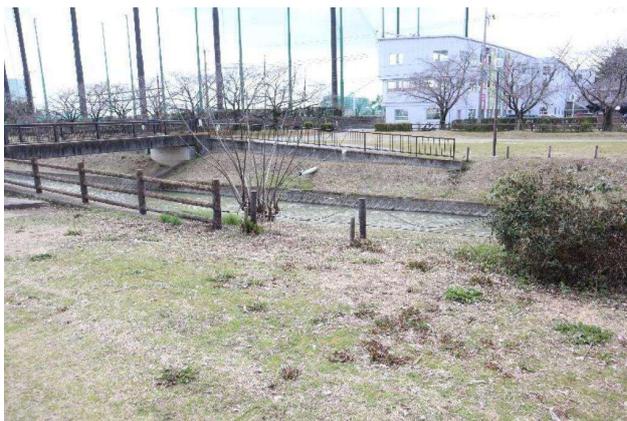
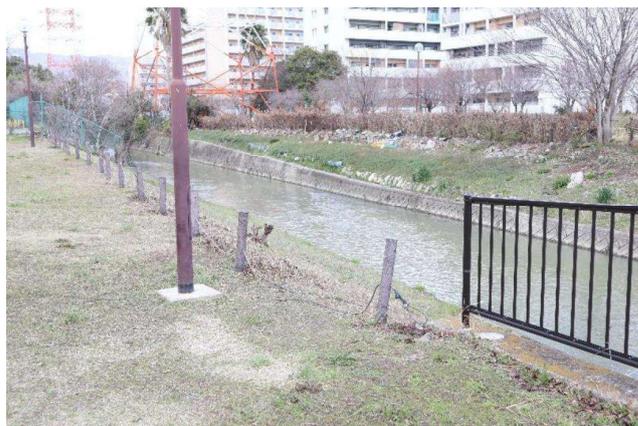
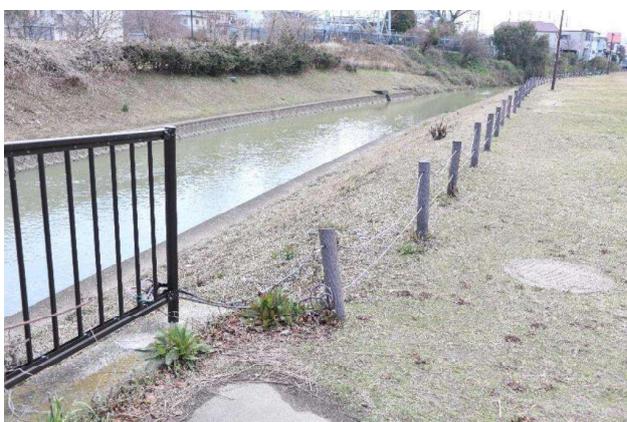
⑱橋の北東側落下防止柵を撮影

⑲橋の北西側落下防止柵を撮影

⑳橋の南西側落下防止柵を撮影

※橋周辺の金属製落下防止柵からロープに変わる部分でロープの切断が見られ、出入りが自由な状態となっている。
