## 市道3259号線山手台北公園前事故多発の件

## 事故現場分析

2022年10月15日  
山本山手コミュニティ

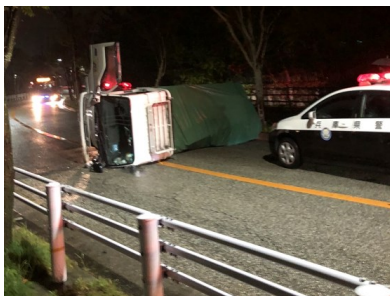
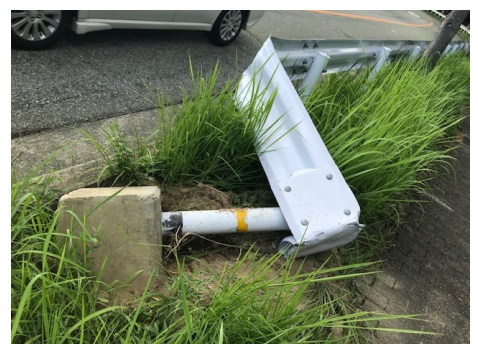
1. 南行に100mRのS字カーブで傾斜が10%と急傾斜道になっている。
2. 逆バンク(0度~2度)になっており、遠心力で車線外へ放り出されやすい道路。
3. 制限速度は40km/hとされているが、長尾トンネル南口交差点までは制限速度50km/hで、交差点を曲がって直ぐに(6m程)40km/hの看板があるが見え辛く、しかも下り傾斜の道路でブレーキを掛けなければ直ぐに制限速度オーバーになる。
4. 雨の日の事故が多い

1. 制限速度を守らせる工夫(道路に40の文字、速度監視中の看板etc)
2. 道路を滑りにくい舗装にやり替え
3. 逆バンクを無くす舗装

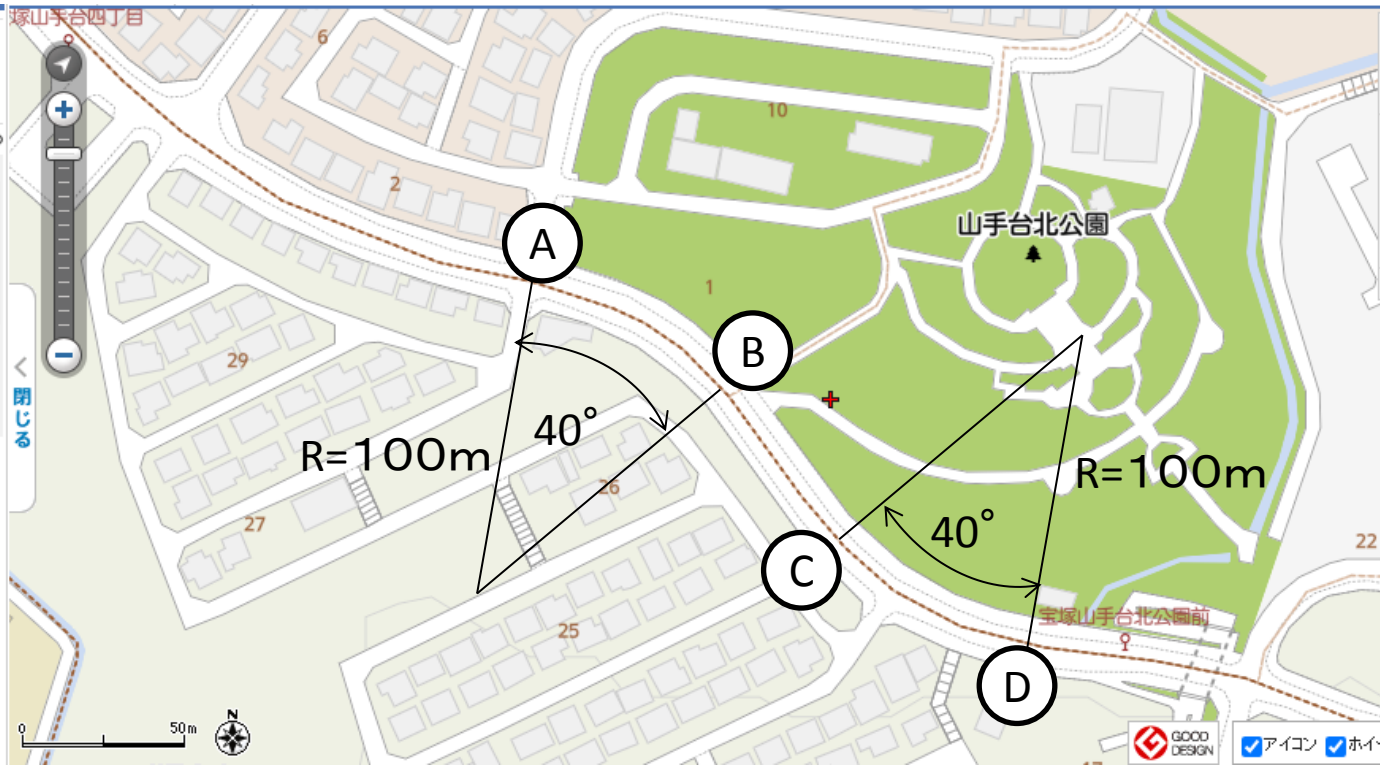
標高	標高差	2点間距離	斜度
A	218.4m			
B	211.8m	6.6m	68.5m	約5.5° (9.7%)
C	206.1m	5.7m	56m	約6° (10.2%)
D	201.5m	4.6m	71.2m	約4° (6.6%)
