# 市道3259号線舗装修繕工事 工事説明

## 1 工事概要

工事番号	B1-7
工事名	市道3259号線舗装修繕工事
工事場所	宝塚市 山手台東4丁目外 地内
工期	自) 令和4(2022)年10月31日 至) 令和5(2023)年2月28日
受注者	株式会社秋田建設
工事内容	舗装工 1,830㎡ 区画線工 798m 仮設工 1式

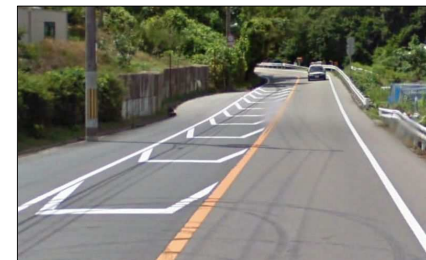
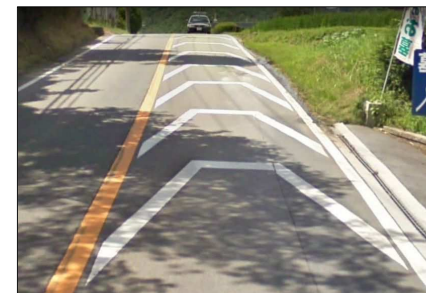
## 6-1 速度抑制対策

- 減速マークの引き直し  
下り坂・登り坂ともに制限速度40km/hに対して速度超過が疑われる。

- 減速マーク(なべ底型)を引き直して、運転者に速度抑制を促す。

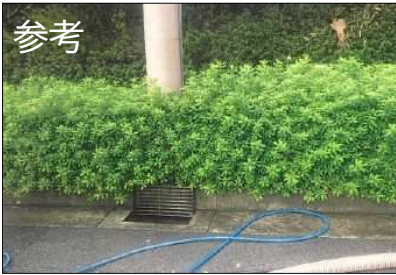
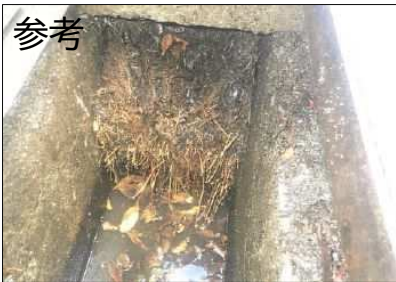
## 6-2 スリップ対策(1)

- **道路側溝の排水性**  
街路樹の根が道路側溝に侵入し、本来の排水性が損なわれている可能性。  
↓  
現場調査により **問題なし**。

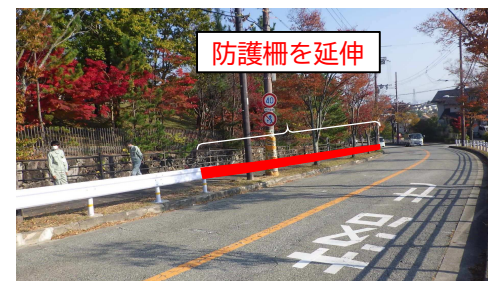
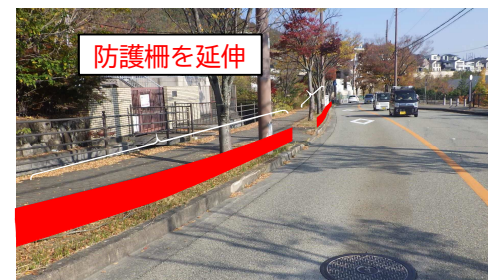
## 7-1 その他の対策 (案)

- **防護柵を延伸**  
東側のガードレール未設置区間の縁石に複数の擦過傷あり。  
↓  
坂の下の交差点までガードレールを延伸

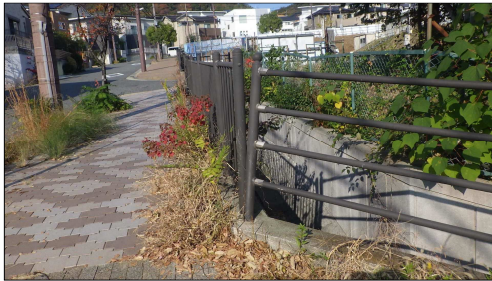
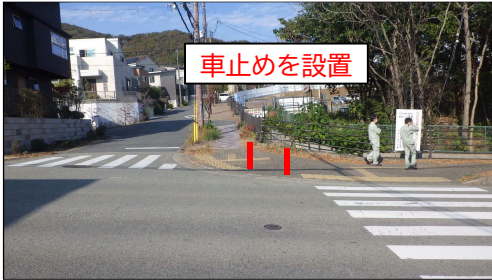
## 7-2 その他の対策（案）

- **車止めを設置**  
坂の上の交差点の  
転落防止柵に衝突  
したと思われる跡  
↓  
車止めを設置
